Amiante dans les maisons

Office fédéral
de la santé publique

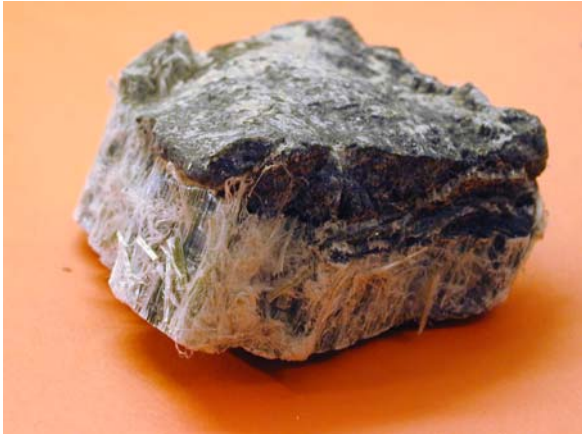
Roche contenant de l'amiante, photo: JMF, IST

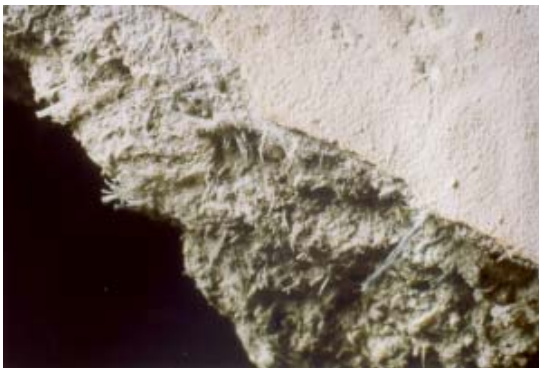
Plaque de fibrociment brisée avec des faisceaux de fibres, photo: SA

- Plaques de grandes dimensions.
Ces plaques ont été utilisées pour des revêtements de façade, principalement à l'extérieur, mais aussi à l'intérieur comme sous-toiture.

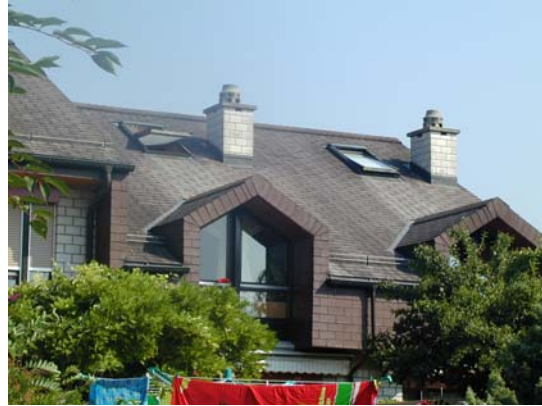
Tuiles en fibrociment, photo: JMF/SLE, IST

- Plaques de revêtement pour toits et façades de maisons, plus rarement de bâtiments industriels.
N.B.: L'ardoise en fibrociment de façade peut arborer différentes couleurs.

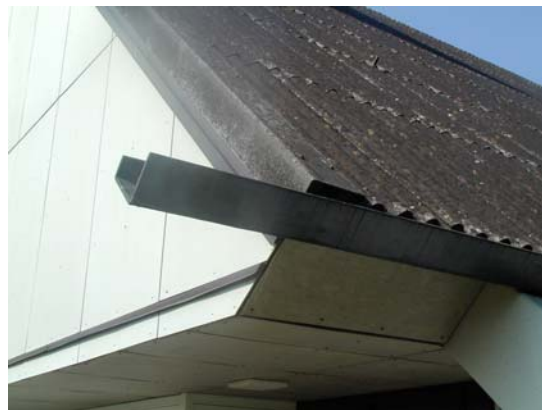
Toiture ondulée en fibrociment, photo: JMF/SLE, IST

- Plaques ondulées en fibrociment à l'amiante.
Ces plaques ont été utilisées pour les toits et façades de maisons, bâtiments industriels, remises et abris pour vélos.

En raison de l'altération due aux intempéries, les revêtements de toit contenant de l'amiante peuvent libérer de petites quantités d'amiante. Ces toits ne constituent généralement pas un risque particulier pour les habitants et le voisinage.

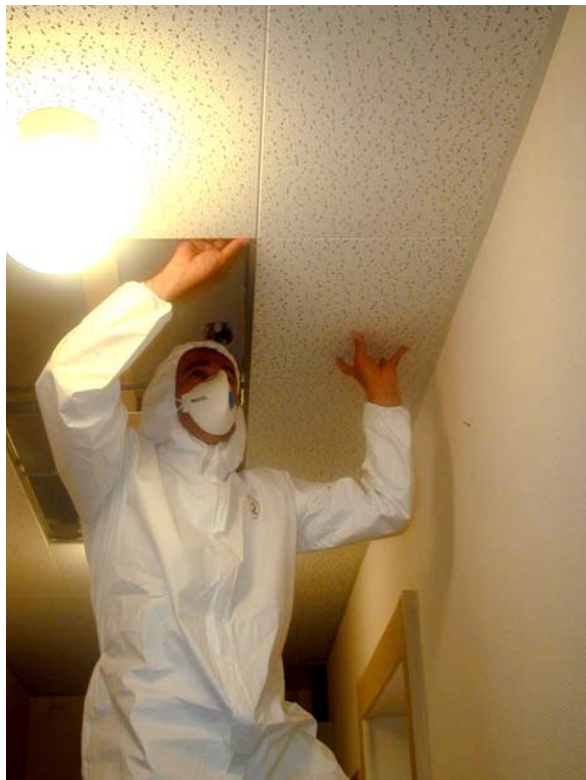
Faux plafond, photo: JMF/SLE, IST

Les produits à base d'amiante faiblement lié présentent un risque élevé. Ils ont un aspect fibreux et on peut facilement y enfoncer une punaise. Des courants d'air, des vibrations ou des ébranlements suffisent à libérer des concentrations d'amiante susceptibles de présenter un risque pour la santé. C'est pourquoi on ne devrait, par principe, jamais manipuler des produits à base d'amiante faiblement lié. Les rénovations et réfections impliquant des interventions sur ces produits doivent être confiées à des entreprises spécialisées.

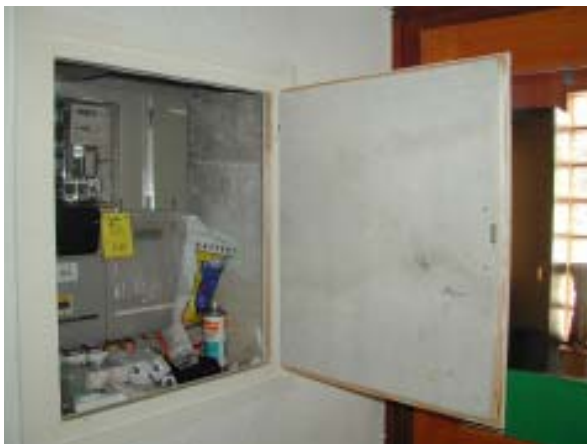
Caisse de sécurité avec plaque de protection antifeu contenant de l'amiante à l'intérieur de la porte, photo: JMF/SLE, IST

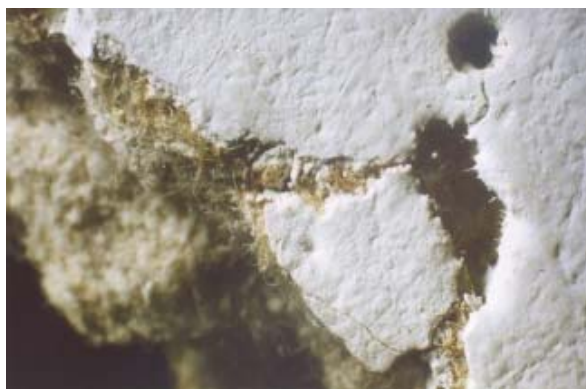
Plaque de faux plafond composée de laine minérale et d'amiante, photo: SA

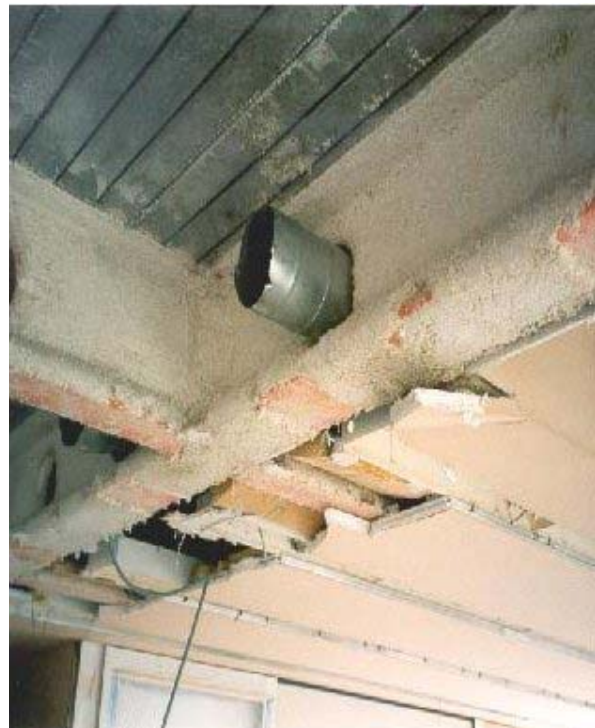
Flocage d'une structure métallique, photo: JMF/SLE, IST

Des revêtements floqués composés d'amiante et d'un liant comme le plâtre ont été projetés sur les poutres métalliques de gratte-ciel et d'immeubles d'habitation. Ces revêtements étaient destinés à la protection incendie, et offraient également une certaine isolation phonique et thermique. Les maisons unifamiliales ne contiennent que rarement des revêtements floqués à base d'amiante.

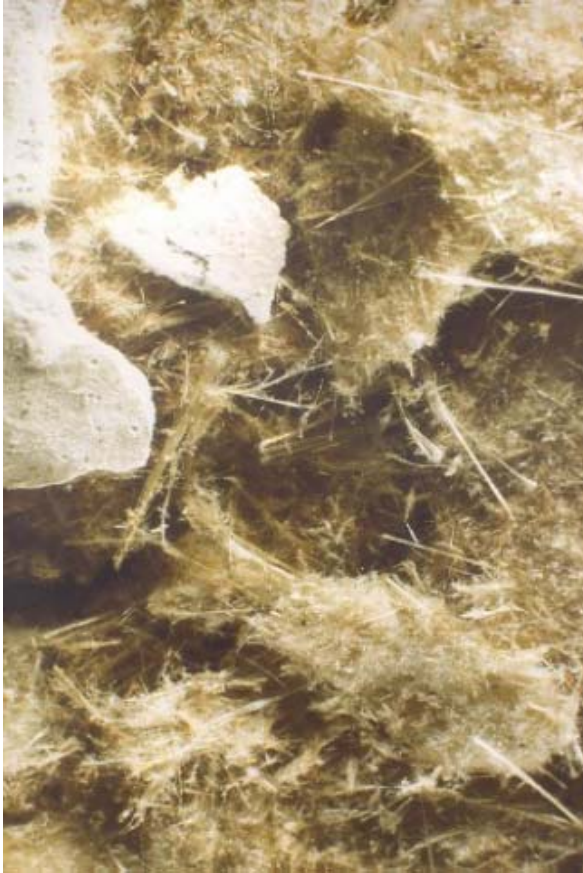
Flocage composé de laine minérale et d'amiante, photo: SA

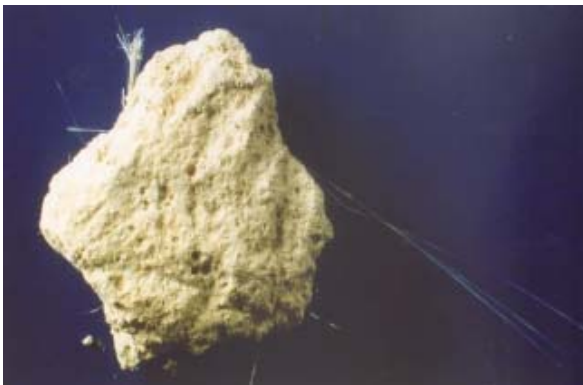
Plâtre du calorifugeage contenant quelques faisceaux de fibres d'amiante, photo: SA

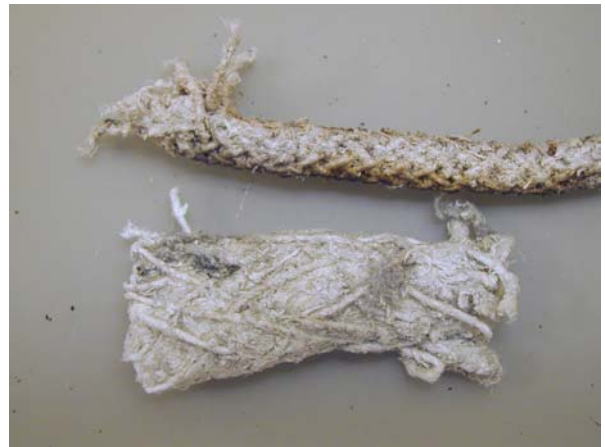
Cordon d'amiante tissé utilisé comme joint de protection de feu, photo: JMF, IST

Des cordons à haute teneur en amiante (jusqu'à 100 %) ont souvent été utilisés comme joints anti-feu dans des poêles à mazout ou en faïence, des chaudières et des brûleurs à mazout de chauffages centraux.⁷

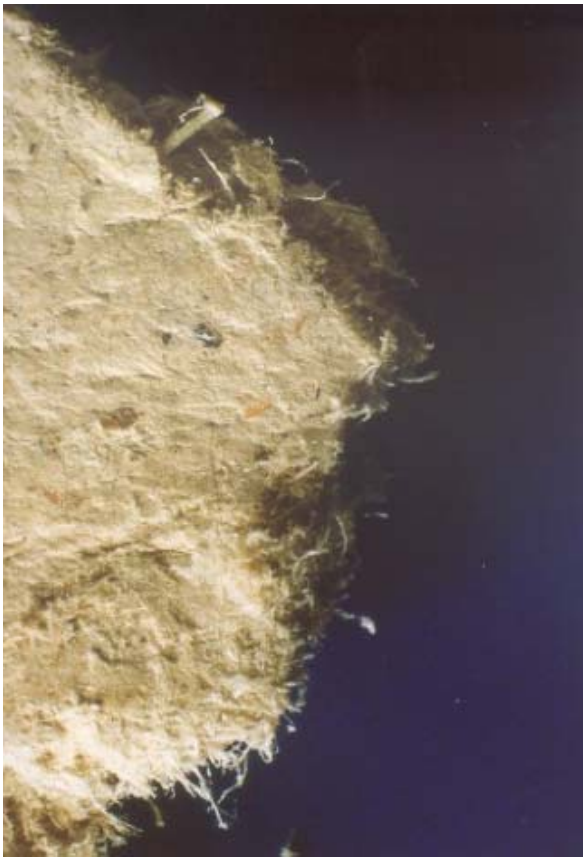
Carton d'amiante, photo: SA

Le plus souvent, la teneur en amiante y est très élevée (80 à 100 % du poids). Mais il existe aussi du carton d'amiante à 1 % ou 2 %. Toutefois, même si la teneur en amiante est faible, le risque lié au carton d'amiante reste élevé – un point qui est souvent sous-estimé.
